FACULDADE DE ENGENHARIA DA UNIVERSIDADE DO PORTO

**RECOMENDAÇÕES PARA A CONCEPÇÃO ARQUITECTÓNICA  
DA ENVOLVENTE DOS EDIFÍCIOS NA PERSPECTIVA DA  
DURABILIDADE**

Dissertação submetida para satisfação parcial dos requisitos do grau de  
Mestre em Reabilitação do Património Edificado

Porto, Dezembro 2005

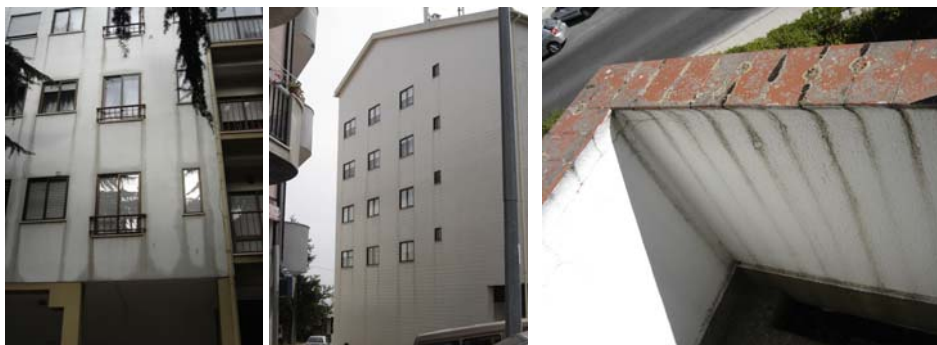
As manchas de sujidade existentes em paredes exteriores resultam da acumulação de partículas existente no ar, depositadas à superfície dos materiais ou nos poros.

Figura 7.4 – Manchas de sujidade em paredes exteriores

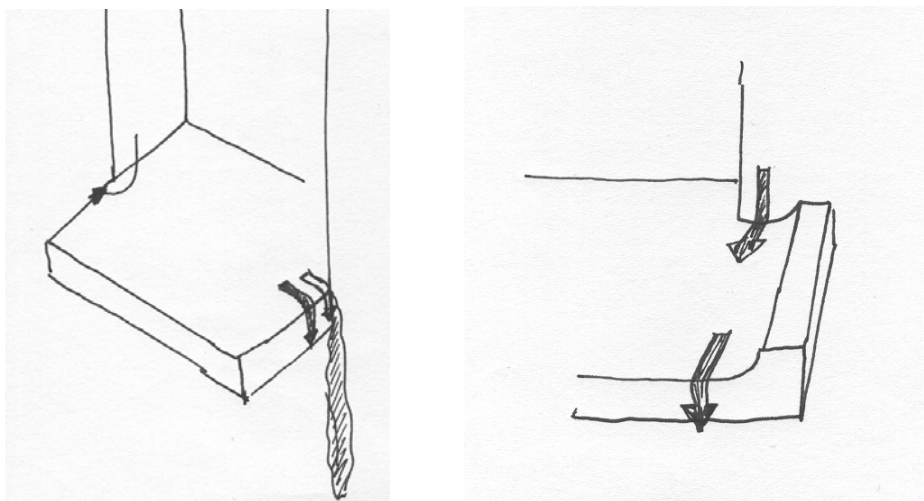
Neste local assiste-se com frequência à existência de manchas em forma de bigodes, como resultado da escorrência da água carregada de sujidade proveniente do peitoril onde se tinha acumulado.

Figura 7.6 – Escorrência da água da chuva proveniente do peitoril

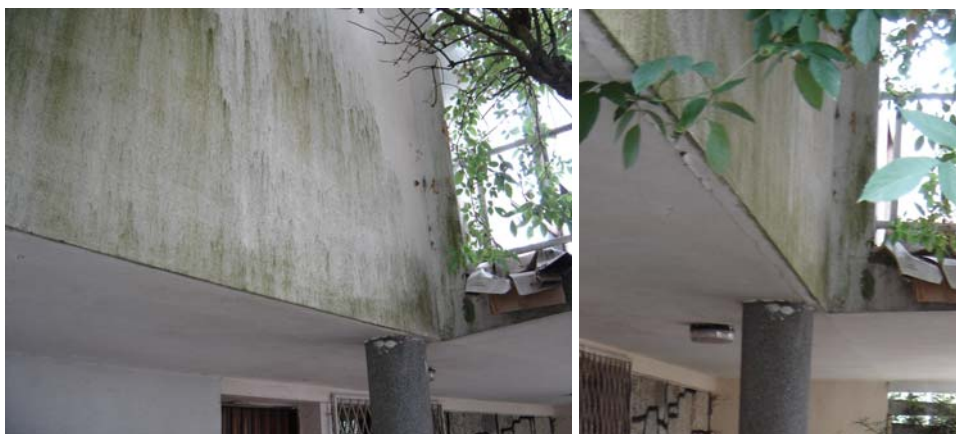
Este processo verifica-se com alguma frequência nas fachadas voltadas a Norte, em fachadas ensombradas por outros edifícios e em materiais porosos.

Figura 7.7 – Colonização biológica em paredes exteriores

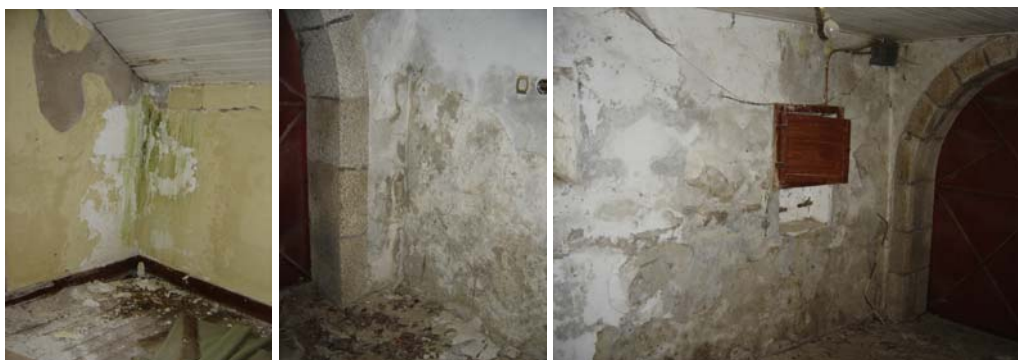
Figura 7.8 – Humidade em paredes exteriores

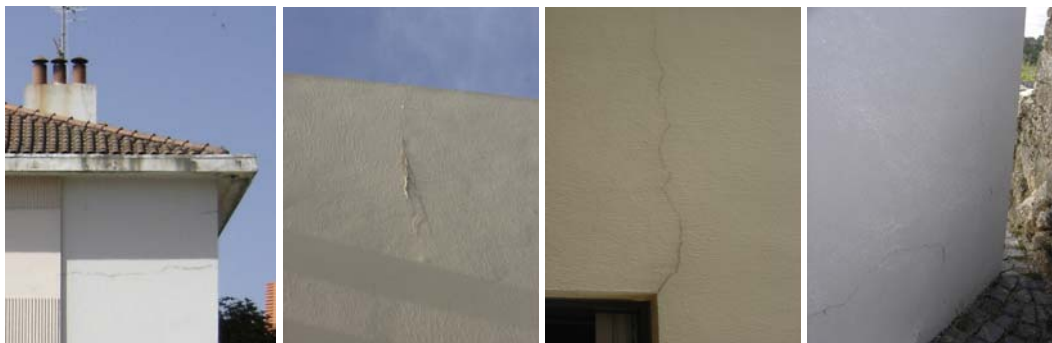
Dada a diversidade de causas e fenómenos que podem conduzir ao aparecimento de fissuras, torna-se difícil indicar objectivamente as causas bem como as medidas que as poderiam evitar.

Figura 7.9 – Fissuras em paredes exteriores

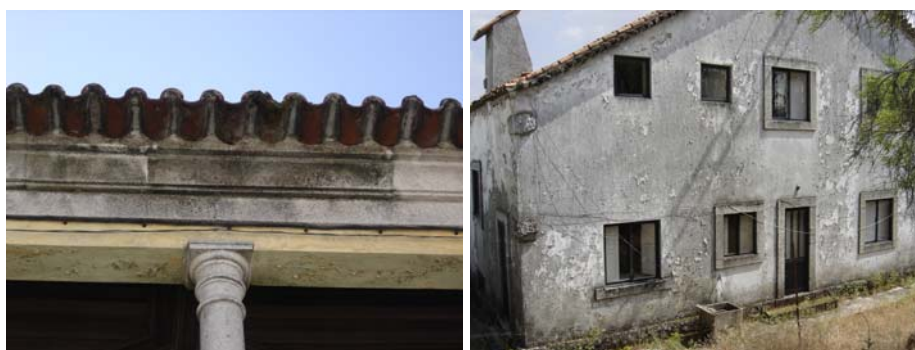
O destacamento de pinturas em paredes exteriores de edifícios resulta habitualmente da perda de aderência entre tinta e suporte. As causas que estão na base dessa perda de aderência podem ser diversas, sendo as mais importantes o envelhecimento e a presença de humidade no interface pintura-suporte.

Figura 7.10 – Destacamento de pinturas em paredes exteriores

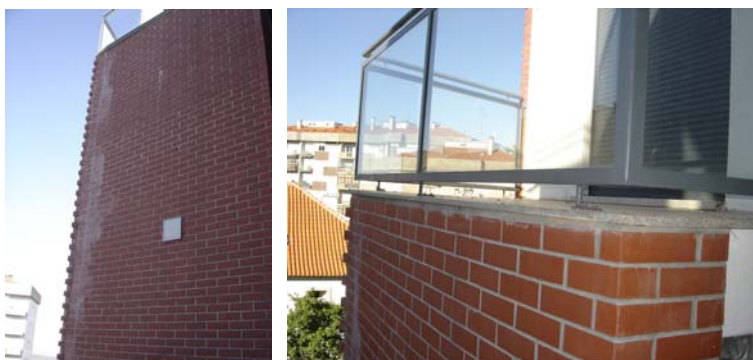
As eflorescências evidenciam-se pela presença de manchas esbranquiçadas na superfície dos materiais resultantes da cristalização de sais em dissolução, que chegam à superfície por evaporação.

Figura 7.11 – Fenómenos de eflorescências em paredes exteriores

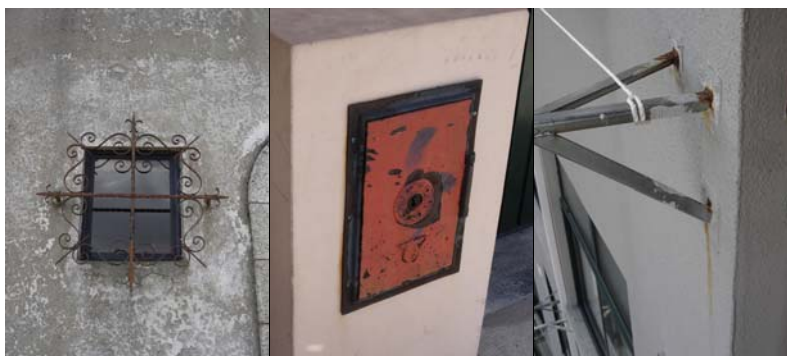
A oxidação de metais é um processo electroquímico que acontece sobre os metais que não estão em estado puro e estável, na presença de humidade e oxigénio. Neste processo libertam-se produtos que acabam por criar manchas superficiais, e degradam o próprio material reduzindo a sua resistência.

Figura 7.12 – Oxidação de elementos metálicos em paredes exteriores

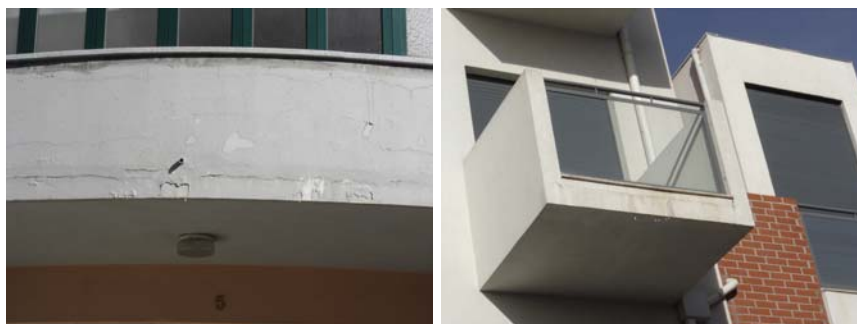
As varandas salientes em relação à superfície da fachada dos edifícios apresentam diversas anomalias destacando-se aquelas que se relacionam com humidades e fissuração.

Figura 7.14 – Anomalias em varandas

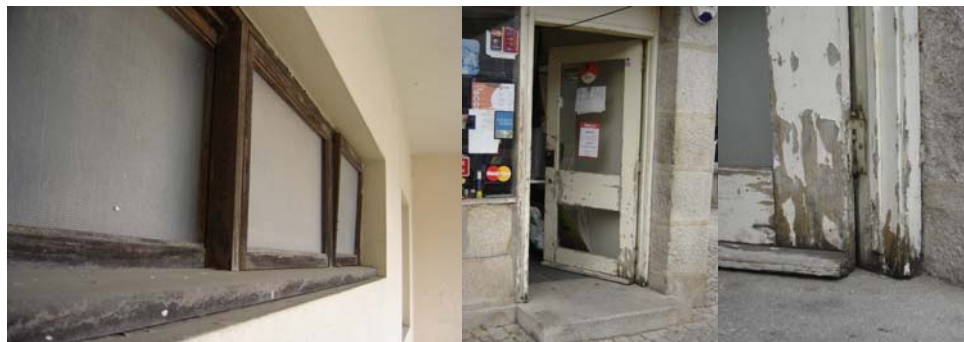
para o desenvolvimento de insectos xilófagos dos quais se destacam os fungos de podridão.

Figura 7.15 – Degradação de caixilharias exteriores de madeira

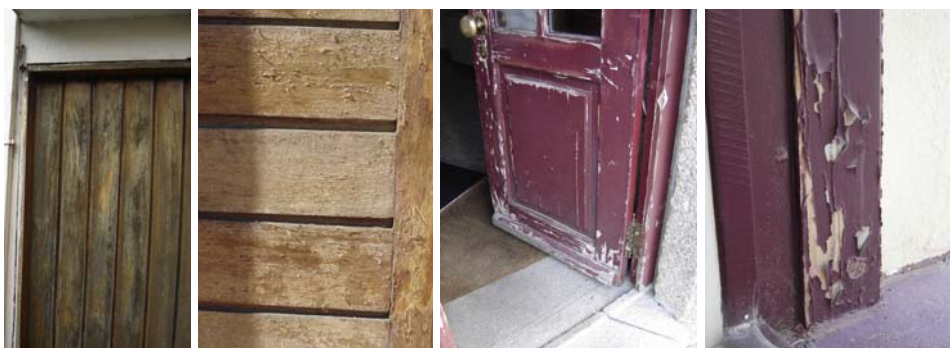
O destacamento da camada de acabamento (tinta ou verniz) de caixilharias exteriores consiste no descolamento do material de acabamento da madeira. Este fenómeno provoca danos ao nível estético e reduz a protecção da madeira, abrindo caminho para uma degradação veloz do material.

Figura 7.16 – Destacamento de tinta e verniz em caixilharias exteriores

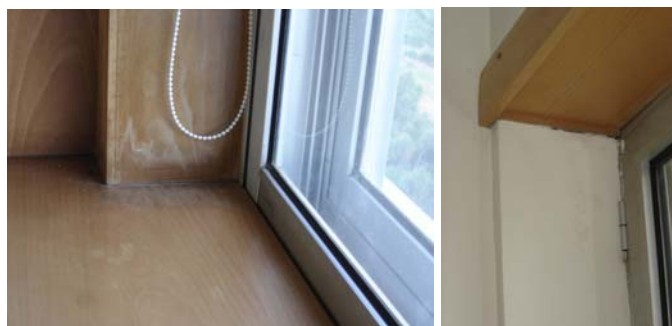
Os vãos exteriores são zonas frágeis da fachada do edifício onde se verifica, com alguma frequência a existência de humidades tanto resultantes de infiltrações como de condensações( no vidro, no caixilho, na ombreira, no peitoril).

Figura 7.17 – Humidade em vãos exteriores

- Definir, em projecto, as exigências que a caixilharia deve cumprir em relação à estanquidade à água, à resistência ao vento e à permeabilidade ao ar tendo em conta as especificações do LNEC
- Pormenorizar um vão tipo, prevendo a ligação da caixilharia com os guarnecimentos dos vãos e prescrevendo com rigor e detalhe o material e os perfis a utilizar
- Prever solução técnica que garanta adequado isolamento térmico (previne existência de condensações)
- Prever soleira (em caso de ligações a varandas) levantada do pavimento exterior cerca 10 mm.
- Prever execução de tabuleiro/canal para recolha de água de condensações

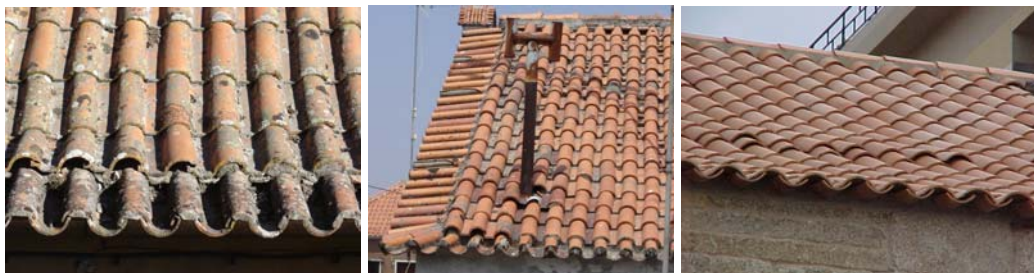
As coberturas revestidas com telha cerâmica podem apresentar diversas anomalias como telhas partidas, telhas deslocadas, colonização biológica (algas, fungos e líquenes) sujidade, perda de estanquidade à água, remates inexistentes ou mal executados, entre outras. Estas anomalias, para além da influência ao nível estético, danificam o próprio material e podem abrir caminho para outras anomalias como por exemplo as infiltrações que por sua vez provocarão danos na estrutura da cobertura.

Figura 7.19 – Anomalias em coberturas revestidas com telha cerâmica

- Prescrição de inclinação da cobertura adequada ao nível de exposição e à zona climática

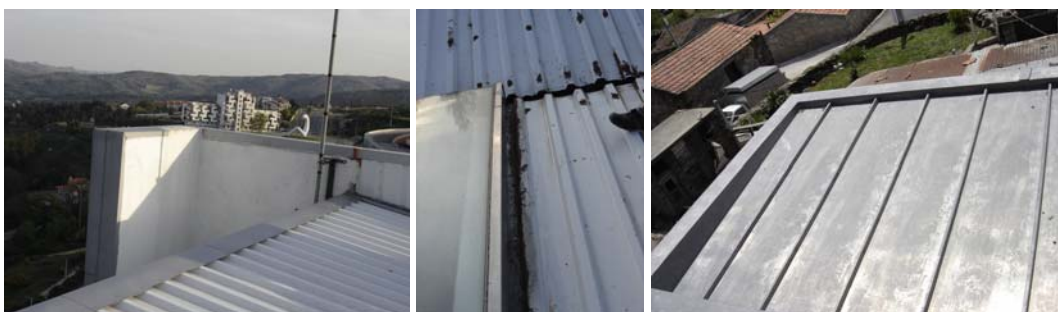
As anomalias mais frequentes associadas ao revestimento em chapa metálica relacionam-se com a oxidação do material e as deficiências nas fixações.

Figura 7.21 – Anomalias em coberturas revestidas com chapa metálica

Na solução construtiva da cobertura prever colocação de barreira pára-vapor antes da camada de zinco (ou outro metal) de modo a evitar que o vapor de água proveniente do interior chegue à parte inferior da chapa (superfície fria) e ali se condensa. Sobre a barreira de vapor deve ser colocado o isolamento térmico.

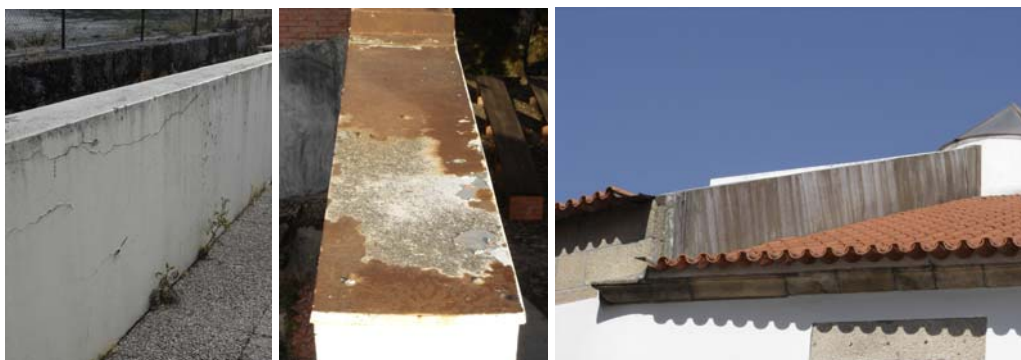
Os elementos que emergem da cobertura são pontos singulares do edifício e têm um papel importante na sua durabilidade, pois é nos pontos de remate do sistema de impermeabilização da cobertura com estes elementos que se situam os pontos mais frágeis da mesma.

Figura 7.23 – Anomalias em elementos emergentes da cobertura

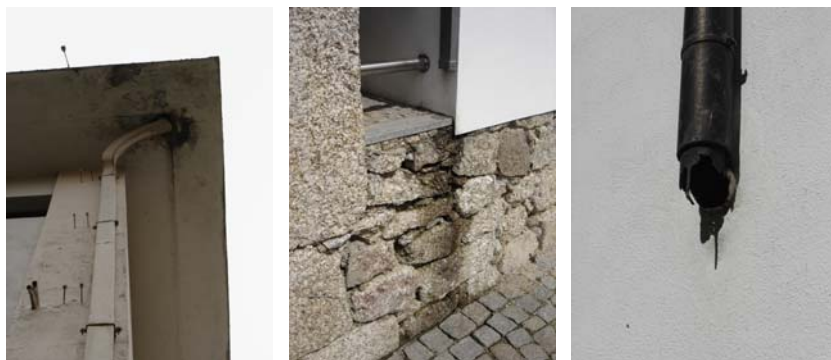
Os maus desempenhos de caleiras e tubos de queda provocam frequentemente danos nos edifícios, ma medida em que não promovem o rápido e eficaz afastamento da agua da chuva deixando actuar livremente sobre o edifício.

Figura 7.25 – Anomalias em tubos de queda
